POLIZIA DI STATO  
Sezione della Polizia Stradale  
Via A. Magnasco n° 60 tel. 06/22101 fax 06/2210400/1  
ROMA

### DINAMICA

- AUTOSTRADA ROMA - FIUMICINO -

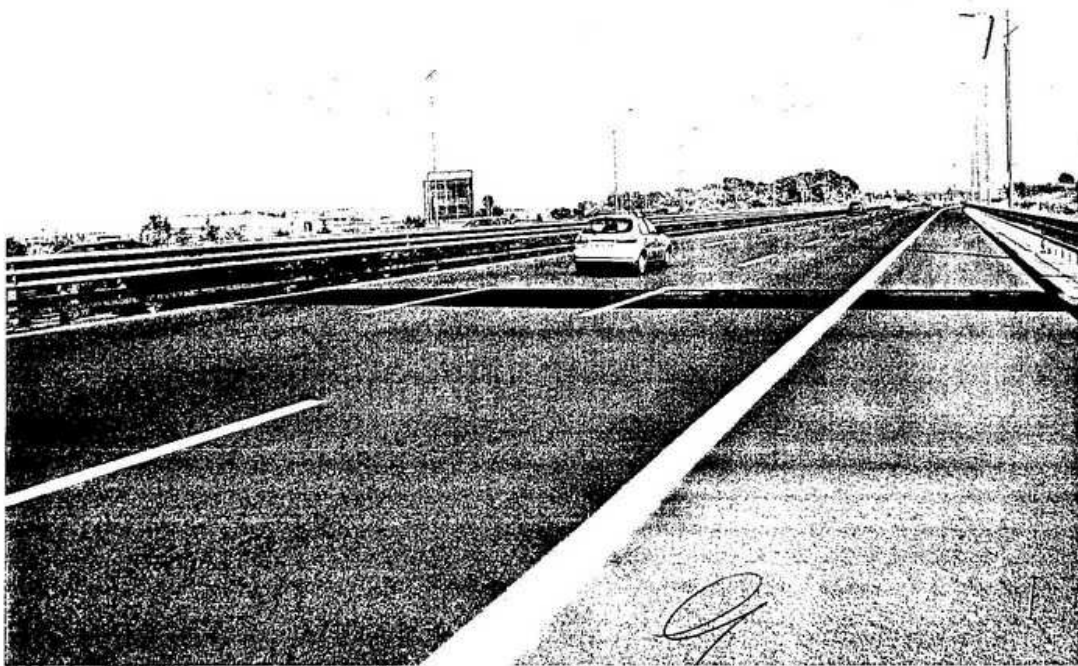
**FOTO N 4**

ALTRA VISTA AL KM 14+300

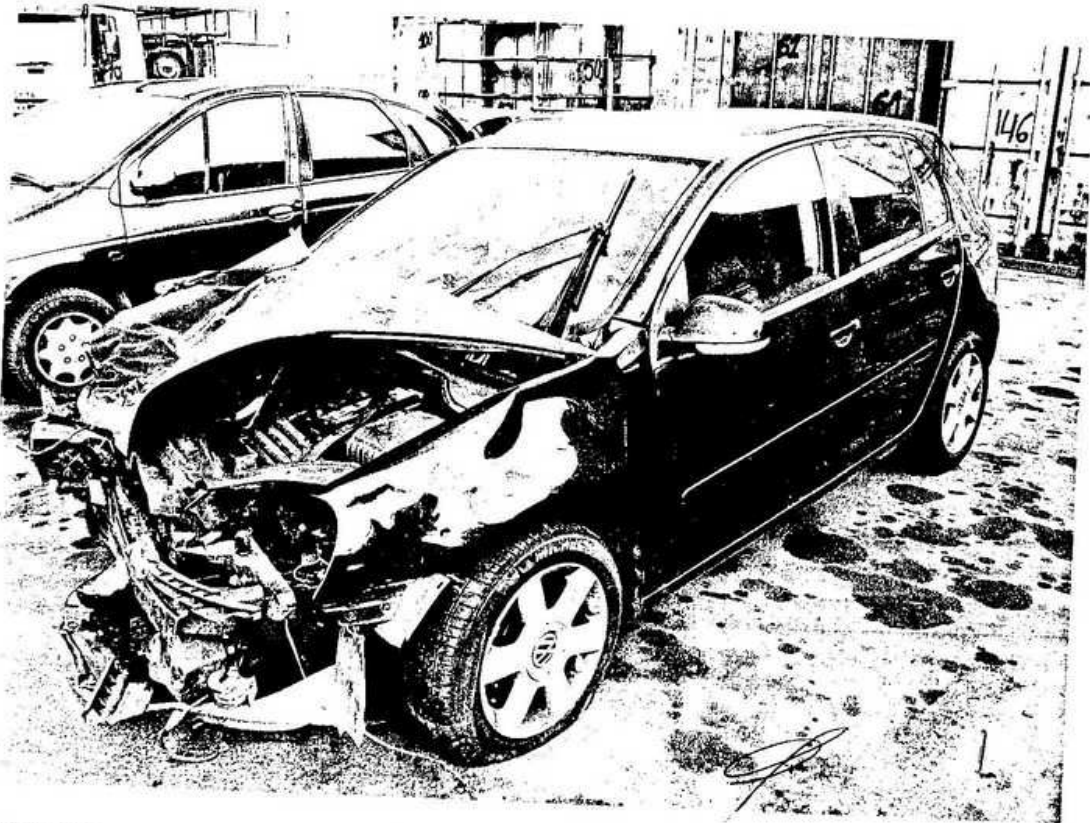
**FOTO N 21**

1/W GOLF, vista frontale laterale sinistra: schiacciamento della parte centrale anteriore destra con interessamento del corrispondente passaruota, del cofano motore, del gruppo motopropulsore con espulsione del paraurti anteriore e dei gruppi ottici anteriori, rottura senza sfondamento del parabrezza anteriore lato destro causato dall'arretramento del cofano motore, danneggiamento del passaruota anteriore sinistro con afflosciamento del corrispondente pneumatico
